AVALIAÇÃO DAS CONDIÇÕES DE ORIENTAÇÃO ESPACIAL, SOB A ÓTICA DA SEGURANÇA, EM UM AMBIENTE UNIVERSITÁRIO***EVALUATION OF SPATIAL ORIENTATION CONDITIONS, UNDER THE OPTICS OF SAFETY, IN A UNIVERSITY BUILDING*****Italo Rodeghiero Neto¹, Bach.****Mayara Zanchin², Bach.****Douglas de Castro Brombilla³, M. Sc.****Luis Antonio dos Santos Franz⁴, Dr.****Isabela Fernandes Andrade⁵, Dr.**

Tendo em conta o exposto, o objetivo deste artigo consiste em avaliar as condições de orientação espacial, sob o ponto de vista da segurança, no Centro de Engenharias, da Universidade Federal de Pelotas (UFPel).

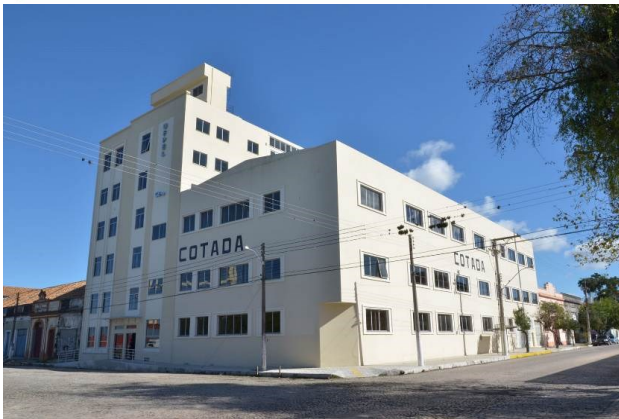
Figura 02 – Prédio do Centro de Engenharias – Campus Cotada

O objeto de estudo desta pesquisa é o prédio que abriga o Centro de Engenharias (CEng) – Campus Cotada da Universidade Federal de Pelotas. Construído em 1949 para abrigar uma fábrica de biscoitos e massas, o prédio foi reformado e, em 2014, passou a ser utilizado pela Universidade. Com 5.400 metros quadrados, possui dois blocos interligados a partir das circulações verticais (elevador e escada): o primeiro contém seis andares e, o segundo, três andares. O objeto de estudo pode ser observado na Figura 02.

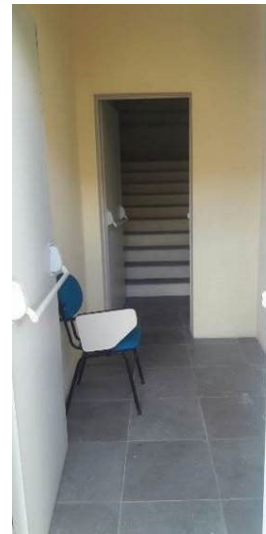
Figura 04 – Entrada da saída de emergência do prédio Cotada
Fonte: Autor (2018).

Foi aplicada a planilha de segurança, que possui itens para avaliação das condições de orientação espacial relacionada às saídas de emergência. As normas utilizadas para a sua elaboração foram a NR 23, a NBR 13.434 e a NBR 9077. A saída de emergência do prédio objeto de estudo é composta por escadas que unem todos os andares até o térreo. A cada andar, encontram-se duas portas do tipo corta fogo e iluminação artificial, ativada por sensor de movimento. Na Figura 04, é mostrado o padrão da entrada deste ambiente.

Em todos os ambientes do prédio, incluindo as saídas de emergência, não foram encontradas placas ou sinalizações relacionadas à segurança. Através da planilha, buscou-se avaliar quatro tipos, explicados no terceiro capítulo – sinalização de proibição, de alerta, de equipamentos e de orientação e salvamento –, porém não foram localizadas. Sinalizações complementares, como em formas de textos e indicação de obstáculos em caso de sinistros, também não foram encontradas.

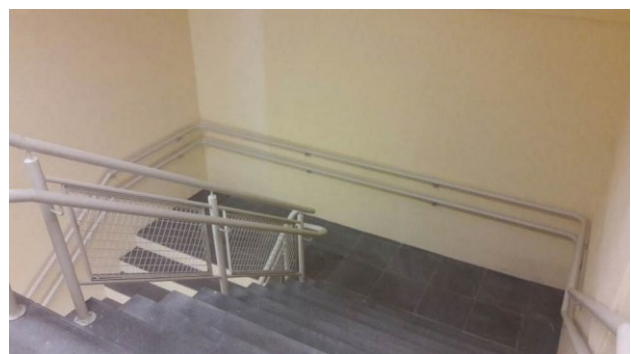
Figura 05 – Interior da saída de emergência do prédio Cotada
Fonte: Autor (2018).

Descrito na Norma Brasileira 13.434, as saídas de emergência deveriam possuir sinalizações fotoluminescentes que indiquem a presença de escadas, do caminho a ser percorrido, da posição da porta corta fogo e do andar em que o usuário se encontra. Como mostrado na Figura 05, não é possível observá-las nos patamares analisados.

Quanto a iluminação, a saída de emergência possui

luzes artificiais que são acesas por sensor de movimento. Entretanto, a mesma não possui luzes de emergência, para caso a energia seja cortada em caso de sinistros. Isto, por norma, é recomendado para estes ambientes, pois assim é possível visualizar as placas com mais facilidade.

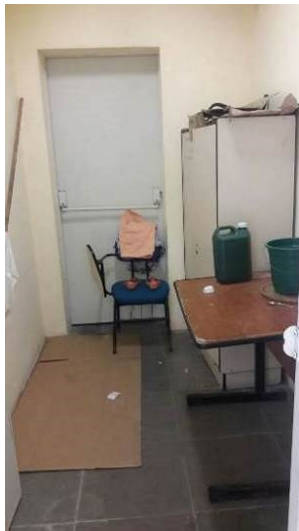
Figura 06 – Saída de Emergência utilizada como vestiário
Fonte: Autor (2018).

Através da Figura 06, pode-se observar que o local que deveria ser livre de obstáculos apresenta diversos mobiliários. Percebe-se que alguma faxineira utiliza o espaço como vestiário, depositando roupas que não são usadas durante a jornada de trabalho. Nota-se um armário – trancado no momento – que impede o uso correto deste ambiente. Em outros locais, ainda foram encontrados produtos de limpeza, cinzeiros, acetos de cadeiras, lixos, caixas de papelão e utensílios de limpeza, como vassouras, pás e panos.

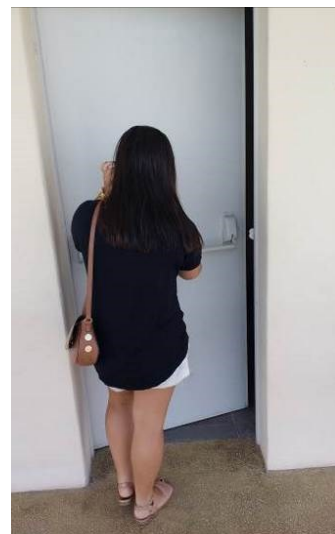
Figura 07 – Participante 01 ao encontrar a saída de emergência do prédio Cotada
Fonte: Autor (2018).

A **primeira participante** nunca tinha utilizado o local em análise e não possuía deficiência aparente. Ao questionada sobre a localização da saída de emergência, a participante perguntou em qual andar ela é situada, não recordando que todos os pavimentos devem possuir uma rota deste tipo. Pensando em ser um ambiente com acesso diferente, observou a porta corta-fogo e a abriu, encontrando o ambiente solicitado. Na Figura 07, consegue-se identificar o exato momento em que a participante utiliza o ambiente pela primeira vez.

Como a participante se sentiu perdida em relação a localização de ambientes, para a solução destes problemas, foi sugerido a instalação de placas que indicassem o local de cada atividade do ambiente. Locais como salas de aula, banheiros e a própria saída de emergência deveriam ter placas mais claras, que indicassem a atividade ali presente, com informações completas e coerentes.

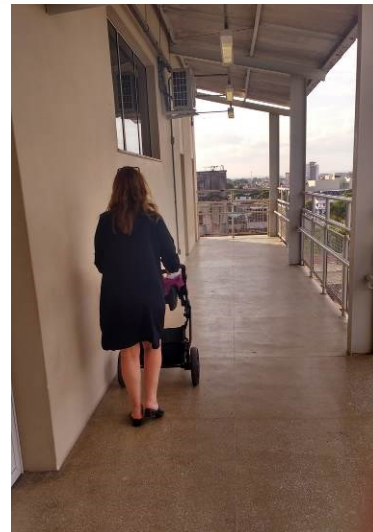
Figura 08 – Participante 03 procurando a saída de emergência do prédio Cotada
Fonte: Autor (2017).

Quanto à saída de emergência do prédio, não foi encontrada na primeira tentativa. A participante tentou abrir a porta que leva ao terraço do prédio, primeiramente. Após observar que era o ambiente errado, foi procurada a porta correta, a encontrando pouco depois. Na Figura 08, pode-se observar a integrante da pesquisa ao caminhar pelo corredor.

Quando questionada sobre as condições de orientação espacial, a participante relatou diversas questões. Por não conhecer o prédio previamente, foi sugerido uma sinalização para a saída de emergência do prédio, além de sinalização na saída do elevador para a identificação dos andares. Por fim, uma placa suspensa com as atividades em cada andar auxiliaria a localização dos principais ambientes do edifício, como elevadores, banheiros, salas e a saída de emergência.
