## ACESSIBILIDADE NO ESPAÇO PÚBLICO: O CASO DAS PRAÇAS DE FORTALEZA

### ACCESSIBILITY IN PUBLIC SPACE: THE CASE OF PUBLIC SQUARES IN FORTALEZA

Este trabalho refere-se à acessibilidade no espaço público, tendo como objetivo verificar o nível da produção desse espaço construído em face das exigências de um mundo diversificado. Nesse contexto, o artigo apresenta resultados de pesquisa sobre acessibilidade tendo como território de análise as praças públicas de quatro bairros de Fortaleza.

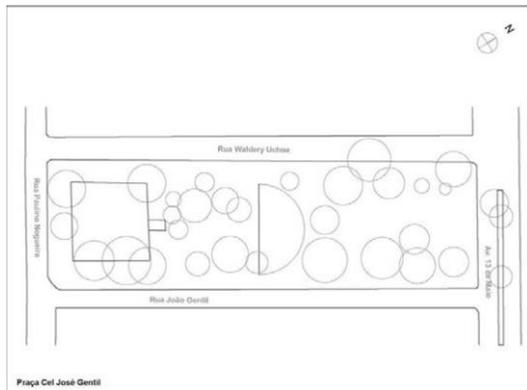
Figura 2: exemplo de layout de praça.

A segunda versão da ficha aplicada foi composta pela primeira versão acrescida do layout de cada praça que estava sendo vistoriada, pois percebemos na primeira visita a necessidade de esquematizar o layout da praça para facilitar e anotar suas peculiaridades in loco e de forma que ela fosse entendida em sua relação com o entorno urbano, essa foi uma modificação importante. A seguir, um exemplo de layout de praça num esquema geral ainda não detalhado e complementado com as informações das visitas de campo.

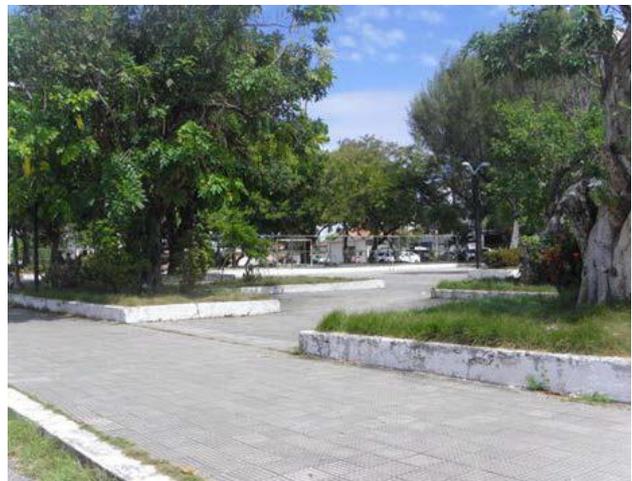
Foto 1: Praça D. Argentina Castelo Branco. Fonte: Arquivo da Pesquisa.

Foto 3: Praça Cel. José Gentil. Fonte Arquivo da Pesquisa. Numa análise dos resultados podemos afirmar que existe uma rota livre de obstáculos na maioria das praças visitadas, contudo, não há uma sinalização tátil direcional ou guia contínua que proporcione a pessoa com deficiência visual perceber as condições de circulação, de se orientar e de se locomover por meio de alguma sinalização.

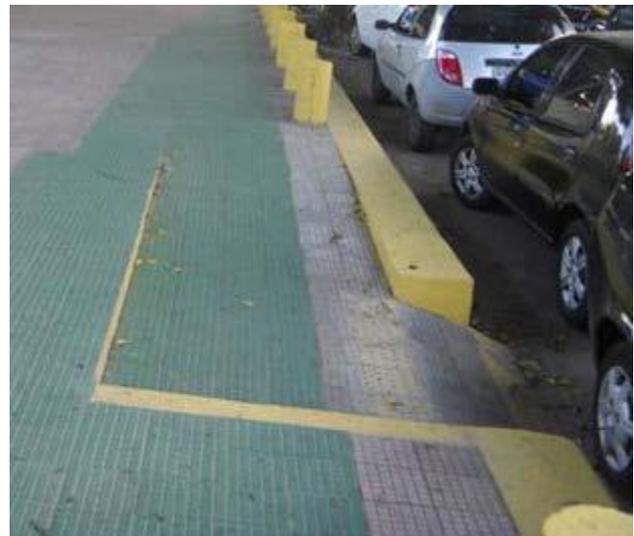
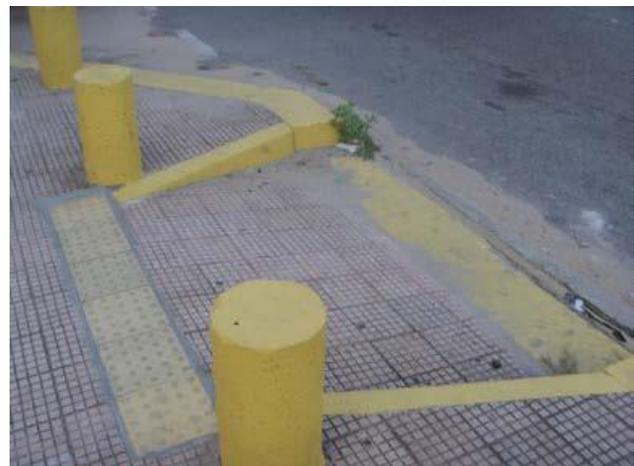
Foto 4: Praça Abolicionista Amaral. Fonte: Arquivo da Pesquisa.

As guias rebaixadas, por exemplo, existem na maioria das praças, porém, em nenhuma delas estas guias foram executadas adequadamente conforme recomendações da NBR 9050/2004. Como mostram as ilustrações a seguir.

Ora encontramos guias com inclinação superior à

recomendada, ora encontramos guias rebaixadas sem as abas inclinadas e ainda sem a sinalização tátil de alerta ou com esta, mas implantada incorretamente.
