PROMOVENDO A CIDADANIA EM ESTÁDIO DE FUTEBOL: ESTUDO DE BILHETERIA ACESSÍVEL

PROMOTING CITIZENSHIP IN SOCCER STADIUM: STUDY OF ACCESSIBLE TICKET OFFICE

Focado na análise e qualificação da acessibilidade em bilheterias de estádios de futebol, este artigo é oriundo de uma pesquisa maior, realizada entre março e junho de 2013, no estádio Orlando Scarpelli, sede do Figueirense Futebol Clube, o mais antigo de Florianópolis, inaugurado em 1960.

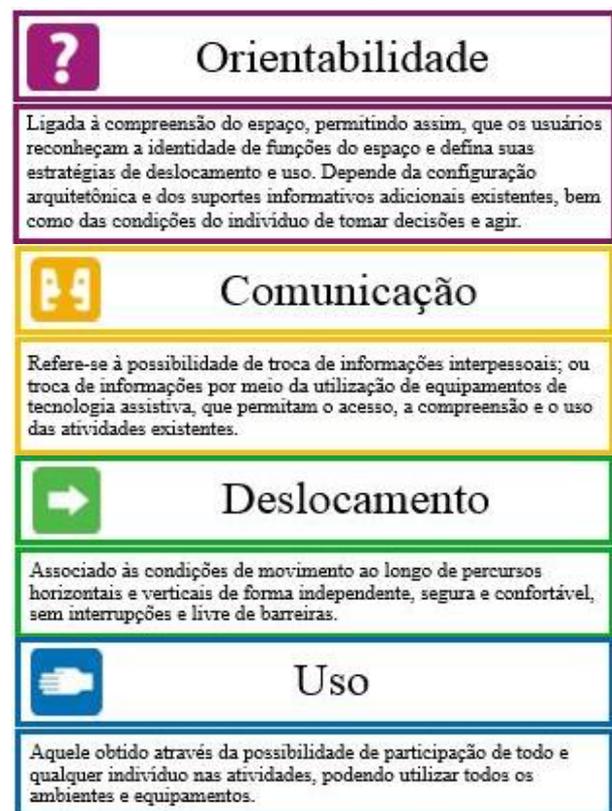
Projetos de ambientes acessíveis devem contemplar os componentes de acessibilidade, definidos por Dischinger, Bins Ely e Piardi (2012), conforme expostos no informativo da Figura 2:

Figura 2 – Componentes da Acessibilidade – Fonte: Bins Ely, Dischinger e Piardi, 2012. Adaptação gráfica: Autores, 2013.

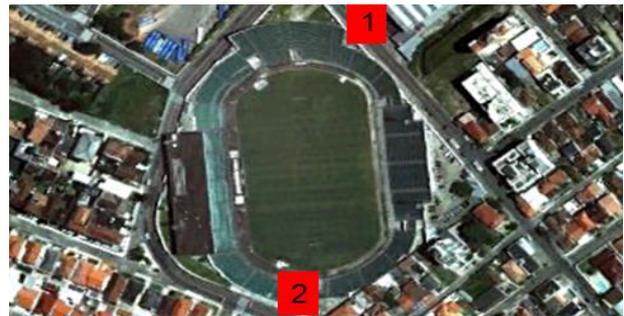
Os ingressos do Orlando Scarpelli são comercializados via internet, em algumas lojas do centro de Florianópolis, e nas duas bilheterias do estádio, sendo essa a forma de comercialização mais procurada. As bilheterias existentes estão indicadas na Figura 04. A bilheteria 01 comercializa ingressos para torcedores do clube, e a bilheteria 02 para a torcida adversária.

Figura 04 – Foto Aérea com indicação da localização das bilheterias 1 e 2 – Fonte: Google Earth, 2013.

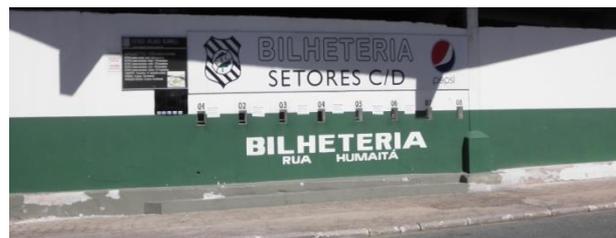
Figura 05 – Bilheteria 01: torcedores do clube. Setores C e D. Fonte: Autores, 2013.

Deslocamento – Bilheteria 01: os pisos estão mal conservados, e são irregulares quanto ao revestimento. O desnível encontrado configura-se como um obstáculo, oferecendo perigo e desconforto durante o deslocamento, especialmente às pessoas com deficiência visual.

Uso – Bilheteria 01: o desnível junto à parede em que estão localizados os guichês impossibilita a aproximação de pessoas com restrições físico-motoras. A altura do guichê é superior ao alcance de uma pessoa usando cadeira de rodas ou de baixa estatura.

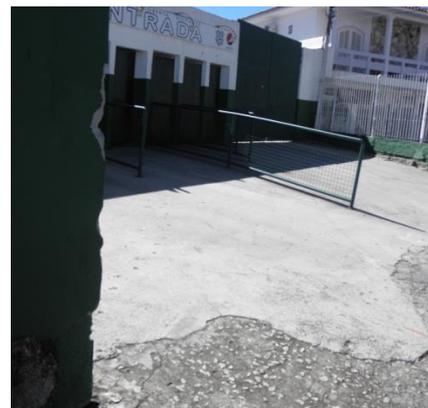
Figura 06 – Bilheteria 02: torcida adversária. Setor E. Fonte: Autores, 2013.

Deslocamento – Bilheteria 02: situada no topo de um plano inclinado, com um percentual de inclinação transversal superior ao indicado pelas normas de acessibilidade, o deslocamento de pessoas com deficiência físico-motoras é dificultado ou até impedido. Este fato é agravado pela presença de guarda-corpos que não permitem o giro de uma cadeira de rodas.

Uso – Bilheteria 02: Quanto ao uso, a ausência de patamar ao final da rampa, junto à área de atendimento, bem como altura inadequada dos guichês, impossibilita o atendimento igualitário.

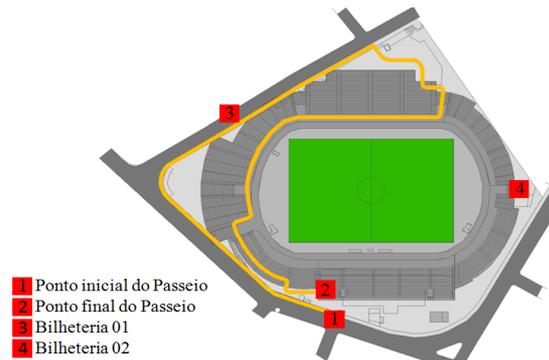
Figura 07 – Mapa Passeio Acompanhado 01: convidado com deficiência visual – Fonte: Autores, 2013.

Durante o passeio acompanhado 01, com percurso indicado na Figura 07, observou-se que as principais dificuldades estão relacionadas a dois componentes de acessibilidade: orientabilidade e deslocamento.

Orientabilidade: o convidado encontrou dificuldades para localizar as bilheterias de forma independente, ressaltando a inexistência de mapas táteis e informações em relevo/ Braille. Este recurso poderia indicar, por exemplo, um local de atendimento preferencial, ou ainda oferecer informações relacionadas aos jogos, tais como: dia, horário, valores, entre outros.

Deslocamento: o convidado observou a ausência de pisos táteis próximo às bilheterias e passeios perimetrais do estádio, especialmente de alerta.

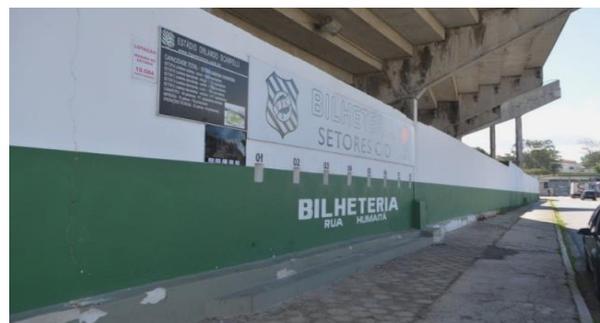
Figura 08 – Bilheteria 1: irregularidade no piso e ausência de pisos táteis. Fonte: Autores, 2013.

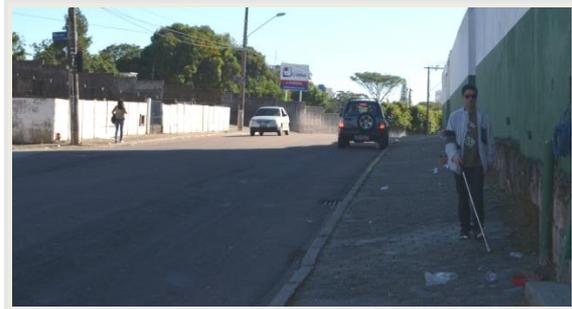
Figura 09 – Passeio acompanhado 01: ausência de pisos táteis e existência de barreiras físicas nos passeios perimetrais do estádio. Fonte: Autores, 2013.

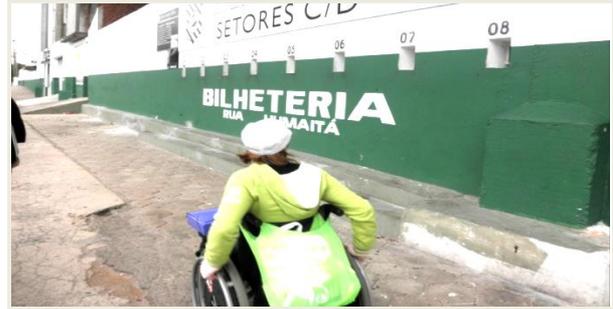
Figura 11 – Passeio acompanhado 02: degrau, piso irregular, dificuldade no deslocamento de pessoas em cadeira de rodas – Bilheteria 01. Fonte: Autores, 2013.

Deslocamento: Observou-se um degrau no passeio, junto à Bilheteria 01 (Figura 11), irregularidade do piso e o mau estado de conservação destes passeios. O principal desconforto da convidada foi a trepidação durante o percurso no passeio, exigindo dela muito esforço, a ponto de optar por deixar o passeio e realizar esse trecho do percurso pela pista de rolagem da via, em detrimento de sua segurança. Na Bilheteria 02 (Figura 12), o deslocamento da convidada foi impossibilitado, pois o acesso se dá por uma rampa com inclinação superior aos 8,33% exigidos pela norma NBR9050. Não há patamar junto à área de compra dos bilhetes.

- Propõe-se a substituição do degrau existente por um patamar, possibilitando o atendimento nivelado com o piso interno do estádio (10).
- Foram projetados 5 guichês, sendo quatro deles para atendimento de pessoas em pé e um preferencial, para pessoas com deficiência, idosos, gestantes e com criança de colo. O atendimento preferencial foi proposto ao lado direito da bilheteria, com acesso por meio de rampa ou escada. A rampa deve ter inclinação de até 8,33%, guia de balizamento e largura de 1,2m. O piso do patamar, da escada e da rampa deve ser de concreto, de superfície regular, firme, estável e antiderrapante (11). O corrimão em duas alturas, 70 e 92 cm, sem arestas vivas e disposto em ambos os lados da rampa e escada (12). Com a configuração espacial proposta, as filas se organizarão paralelamente ao muro, evitando a obstrução do passeio (10).

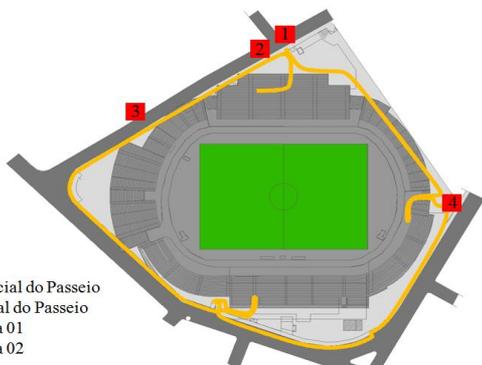
- 1 Ponto inicial do Passeio
- 2 Ponto final do Passeio
- 3 Bilheteria 01
- 4 Bilheteria 02

Figura 10 – Mapa Passeio Acompanhado 02: convidada com deficiência físico-motora. Fonte: Autores, 2013.

No passeio acompanhado 02, com percurso indicado na Figura 10, destacaram-se principalmente os problemas associados ao deslocamento e uso.

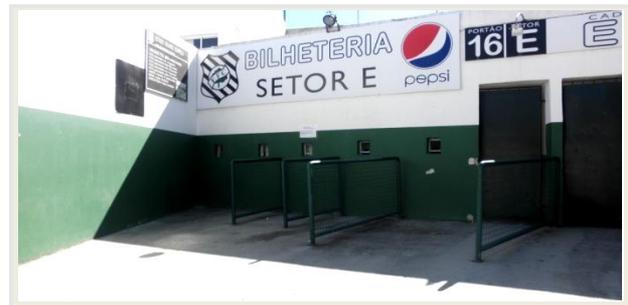
Figura 12 – Bilheteria 02: rampa não acessível, sem patamar. Fonte: Autores, 2013.

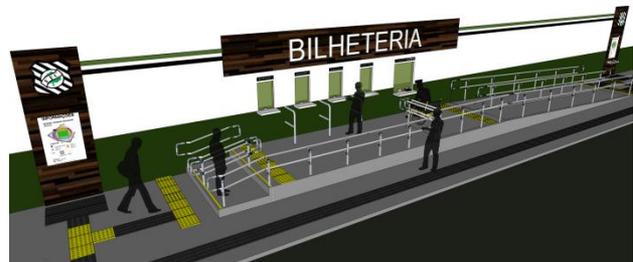
Figura 13 – Bilheteria 01. Fonte: Autores, 2013.

Um pórtico sinalizador (1) é proposto. Painéis amadeirados remetem à árvore símbolo do clube e ficam nas laterais e no coroamento. Para interligar os painéis, são dispostas faixas de PVC nas cores do Figueirense: verde, branco e preto.

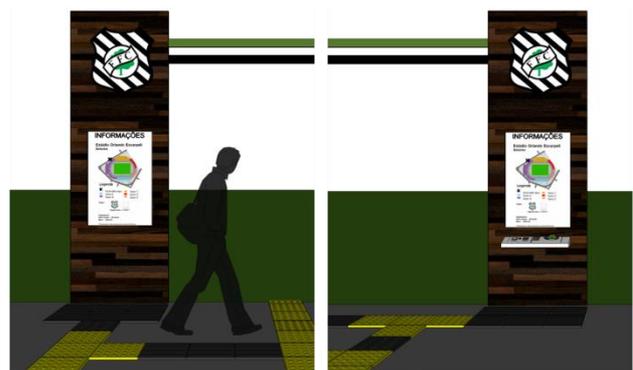
Figura 14 – Identidade visual. Fonte: Autores, 2013.

Sobre a cabeceira dos painéis laterais, propõe-se a aplicação do principal elemento da identidade visual do Clube: o brasão do time (2).

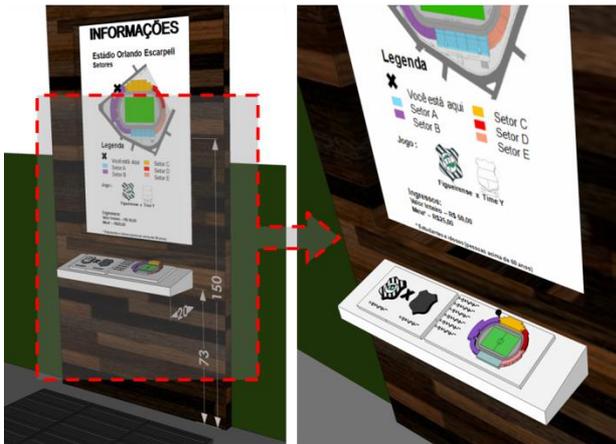
Figura 15 – Mapa visual e tátil. Fonte: Autores, 2013.

▪ Nos painéis laterais sugerem-se mapas visuais com o zoneamento do estádio, indicando “você está aqui” (2). Instalados com o eixo horizontal a 1,5m do piso, ao nível médio do olhar, os painéis são voltados aos indivíduos que se encontram nas proximidades da bilheteria, facilitando o conhecimento prévio das informações necessárias à compra dos ingressos.

- No painel da direita, próximo à rampa acessível, além do mapa visual, propôs-se a instalação de um mapa tátil. Distando 73cm do piso, e com inclinação de 15°, o suporte é adequado para orientação de pessoas com deficiência visual e permite o uso daquelas em cadeira de rodas (2).
- Acima de cada guichê propõem-se placas informando sua função e número. Sinalização com fundo preto, contrastando com a parede, letras e pictogramas (3). No guichê de atendimento preferencial, devem ser adicionados pictogramas internacionais e sinalização tátil.

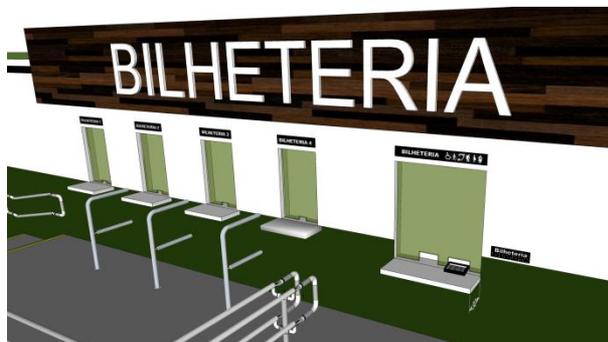
Figura 16 – Guichês. Fonte: Autores, 2013.

- As aberturas dos guichês devem ser ampliadas e as grades existentes substituídas por material resistente e transparente, com a devida abertura para a transmissão do som. Aberturas maiores e de proteção adequada garantem atendimento com boa visualização do rosto do torcedor e com adequada audição (8). Também foi prevista a implementação de tecnologia assistiva com interface de voz, auxiliando as pessoas com deficiência auditiva (9).

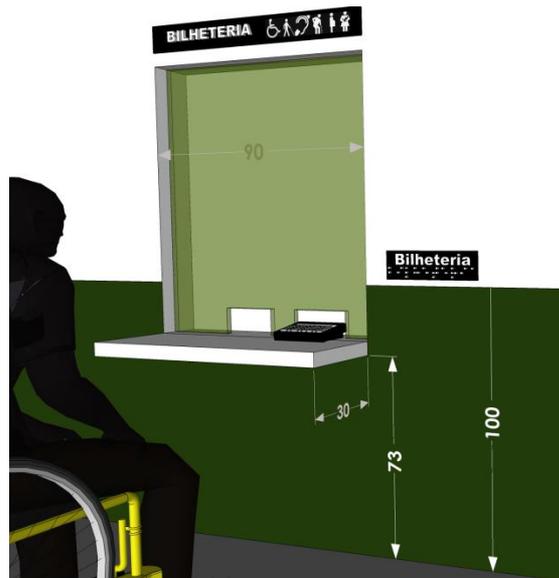
Figura 17 – Guichê preferencial. Fonte: Autores, 2013.

- O balcão proposto para o atendimento acessível tem altura livre inferior igual a 73 cm do piso, largura superior a 80 cm e seu tampo, profundidade inferior igual a 30 cm, permitindo o atendimento de pessoas em cadeira de rodas e pessoas de baixa estatura (15). A sinalização visual e tátil, ao lado do guichê, encontra-se em altura de 100 cm do piso, o que possibilita o uso por pessoas com deficiência visual (3).

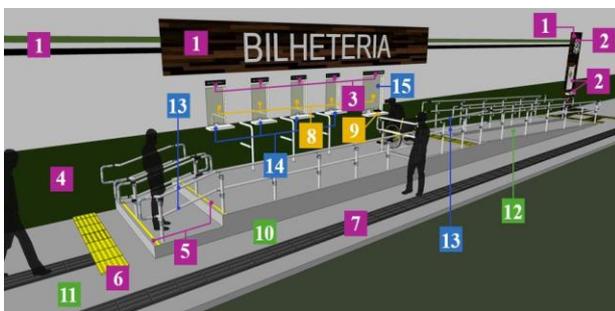
Figura 18 – Síntese da Proposta. Fonte: Autores, 2013.

- 1 Pórtico de sinalização da função do espaço; Letras em contraste como fundo
- 2 Identificação do clube de futebol (brasão); No mesmo painel há um mapa visual que apresenta o zoneamento do estádio e mapa tátil.
- 3 Indicação visual e tátil (esta última na altura de 1m do piso) de guichê preferencial/ acessível.
- 4 Faixa verde na base da parede perimetral do estádio, gerando contraste entre piso e parede auxiliando pessoas de baixa visão.
- 5 Faixa em contraste (indica o fim de cada degrau).
- 6 Piso podotátil alerta (indicando mudança de direção ou perigo).
- 7 Piso podotátil direcional (principais direções a serem tomadas ou presença de mapa tátil).

- 8 Abertura que permita a visualização e comunicação entre o atendente e o torcedor
- 9 Tecnologia assistiva com interface de voz, para pessoa com deficiência sensorial auditiva.

- 10 Circulação livre de obstáculos, inclusive quando houver filas.
- 11 Piso regular, firme, estável e antiderrapante.
- 12 Rampa com inclinação máxima de 8,33% e largura mínima de 1,2m.

- 13 Corrimão em duas alturas: 70 e 92 cm, sem as arestas vivas e em ambos os lados da rampa.
- 14 Guichê de atendimento de pessoa em pé: balcão com altura igual a 90cm do piso acabado.
- 15 Guichê com altura adequada para pessoa em cadeira de rodas ou de baixa estatura: balcão com altura livre inferior de no mínimo 0,73 m do piso e profundidade livre inferior 0,30 m.
